INFORME GENERAL DE ACCESIBILIDAD 2018

Entornos Arquitectónicos en Edificios Públicos de Chile

Coordinación de Accesibilidad | SENADIS

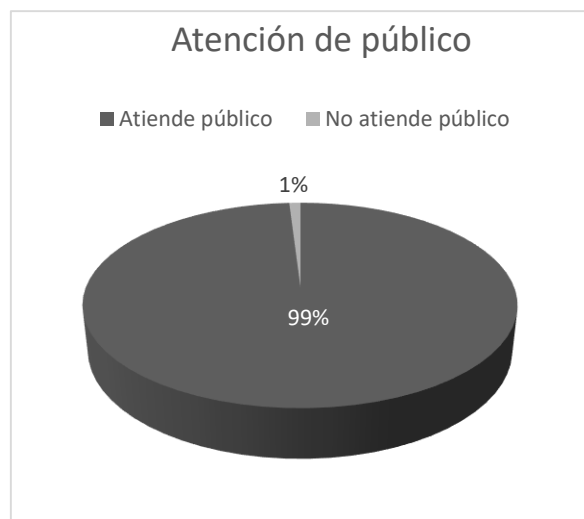
Gráfico 5. Atención de público.

Prácticamente la totalidad de los SSPP ingresados al estudio declararon atender público, y de ellos, el 61% lo hace en pisos superiores a la planta baja, por lo que requerirían solucionar la ruta accesible para conectar estas diferencias de nivel. Este aspecto en particular lo revisaremos más adelante en el resumen nacional de accesibilidad física.

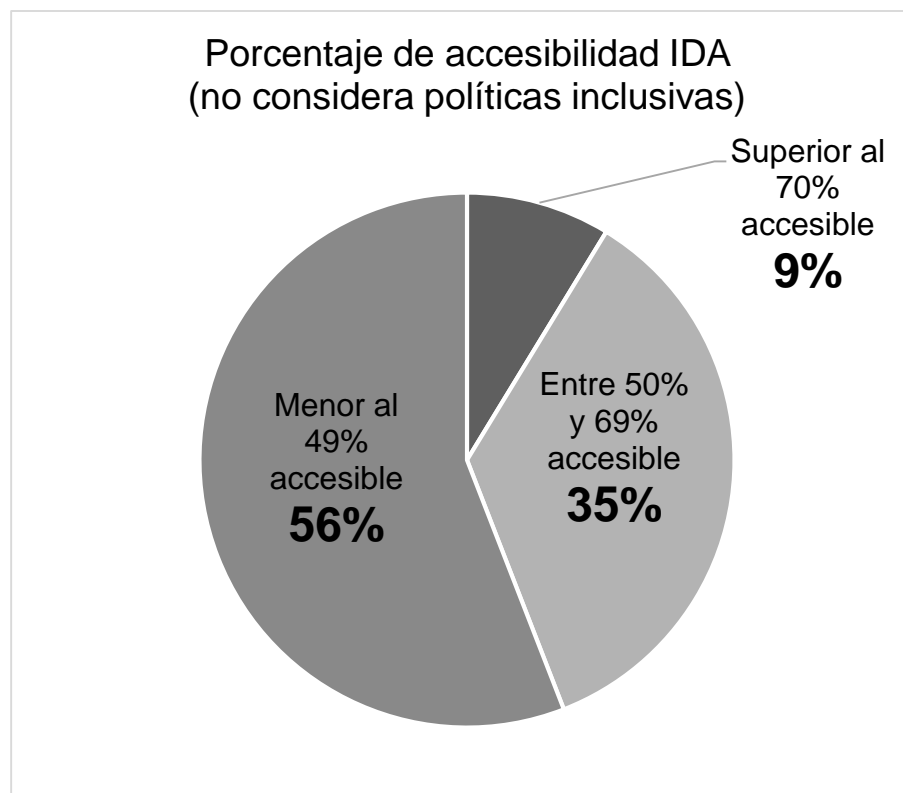
Gráfico 13. Porcentaje de accesibilidad IDA.

El porcentaje de accesibilidad dentro de la Ficha IDA se mide de acuerdo con una ponderación. Esta ponderación o coeficiente de importancia que se asigna a cada uno de los 87 requisitos que componen la ficha, está basado la dificultad que presenta una barrera en el alcance, aproximación y uso de un espacio, así como su solución en el corto plazo. En base a este criterio, se determina que una institución que ha igualado o superado el 70% de accesibilidad en la ficha IDA, cuenta con una ruta accesible funcional, infraestructura accesible esencial y un nivel de barreras solucionable en el corto plazo (precio/complejidad). Respecto de la relación entre esta evaluación y el cumplimiento del DS 50, la ficha permite indicar cumplimiento parcial de algunos requisitos, por lo que no es un instrumento definitivo sobre la conformidad con la Ordenanza General de Urbanismo y Construcciones en lo referido a accesibilidad, pero da nociones específicas sobre sus objetivos técnicos esenciales.

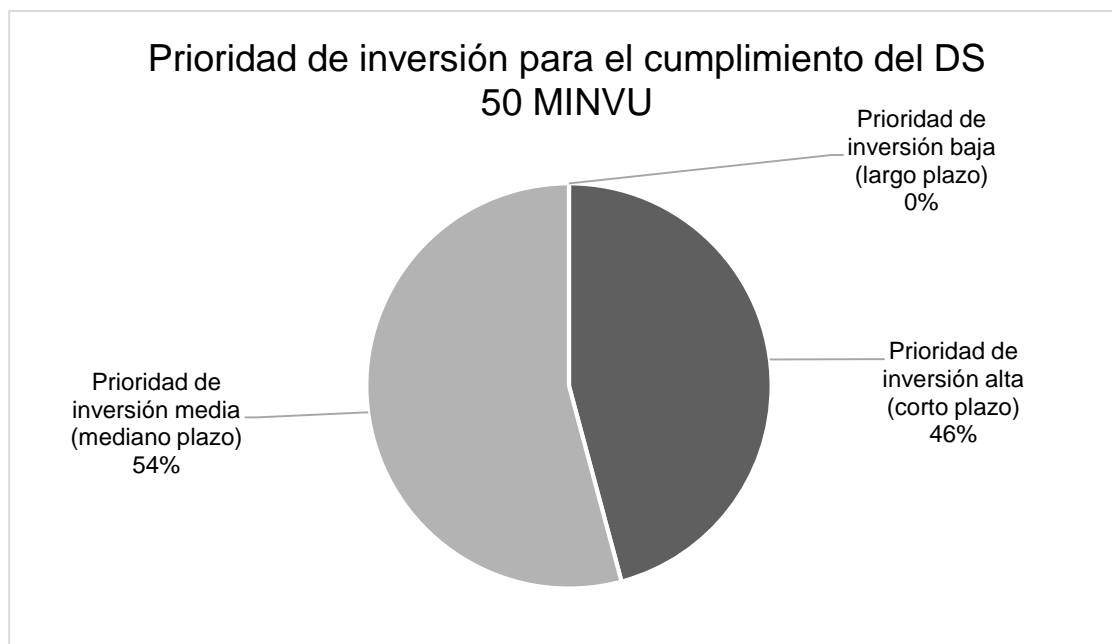
Gráfico 14. Prioridad de inversión para el cumplimiento del DS 50 del MINVU.

Llamaremos prioridad de inversión a la urgencia que se debe dar a la intervención a corto plazo para solucionar las barreras de accesibilidad detectadas. Identifica aspectos que tienen mayor dependencia institucional directa para cada SSPP, por lo que en este apartado se exime la aproximación peatonal y se da baja ponderación a los estacionamientos exclusivos para personas con discapacidad, pero alta ponderación al ingreso accesible y la ruta accesible interior. Este indicador busca establecer casos en los que las barreras tienen mayor posibilidad de transformarse en denuncias por parte de la sociedad civil.

La prioridad de inversión está determinada por los siguientes factores:

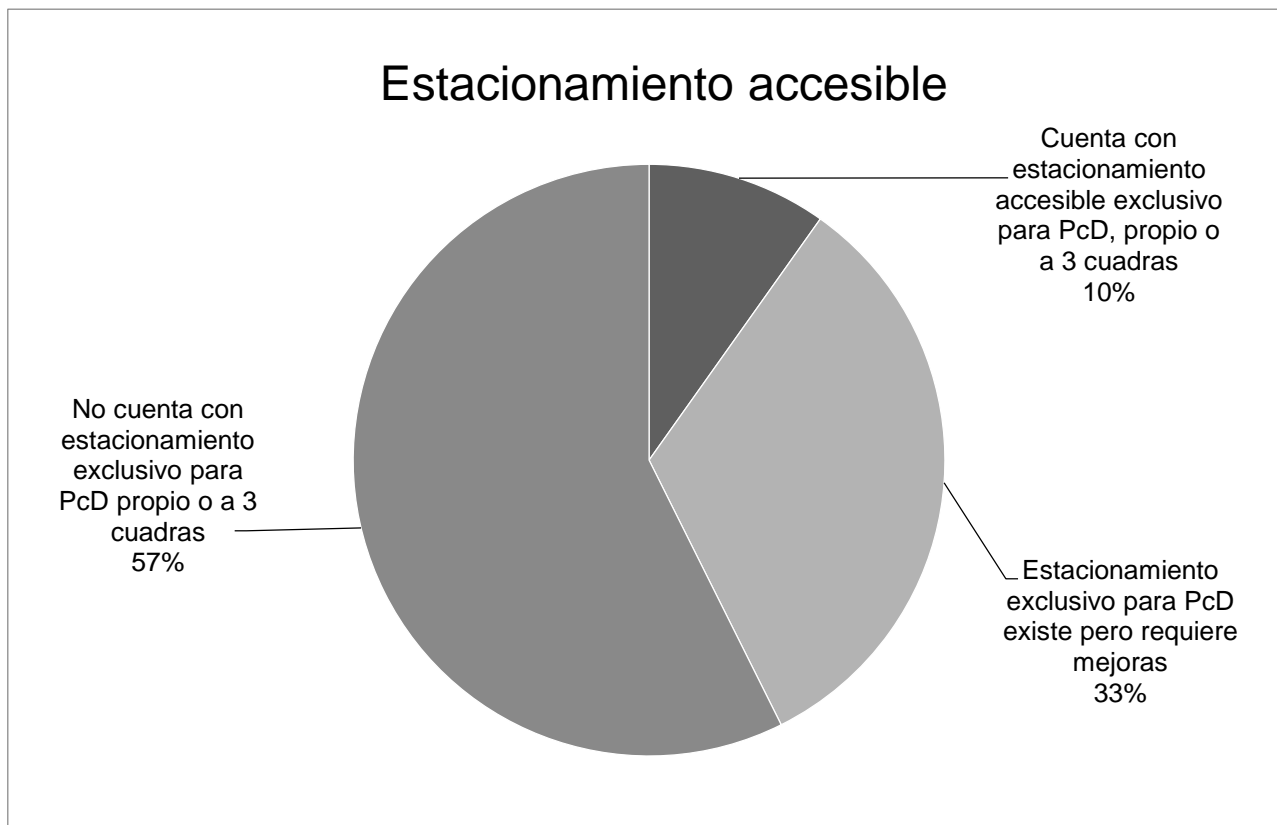
Gráfico 15. Estacionamiento accesible.

El estacionamiento de uso exclusivo para personas con discapacidad está co-normado por la Ordenanza General de Urbanismo y Construcciones y la Ley del Tránsito, marco que determina los casos en que los estacionamientos cumplen o requieren mejoras. Observamos aquí, que casi dos tercios de los SSPP analizados no cuentan con un estacionamiento que cumpla las condiciones mínimas requeridas (13% de cumplimiento en la ficha IDA) o no existen.

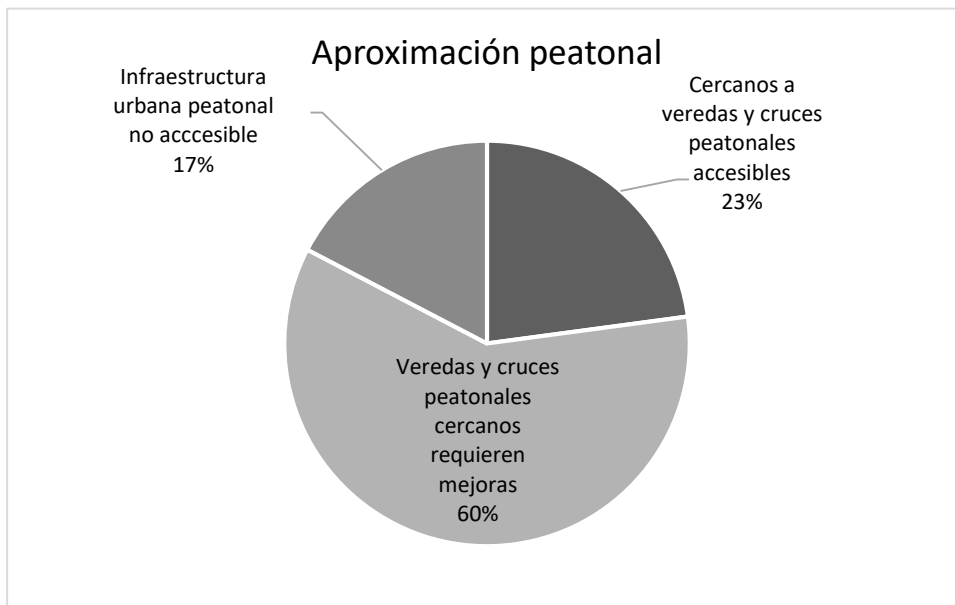
Gráfico 16. Aproximación peatonal.

Aproximación peatonal se refiere a veredas y cruces peatonales de calzada de forma simultánea. En este contexto, la ficha IDA mide barreras en la ruta accesible, así como la calidad y continuidad de los cruces desde la solución de los rebajes de vereda a los dos extremos de la cuadra donde se ubica cada SSPP evaluado. En este apartado observamos que la mayor parte de la muestra declaró asentarse en un entorno urbano medianamente accesible y casi la cuarta parte, en urbanizaciones altamente accesibles.

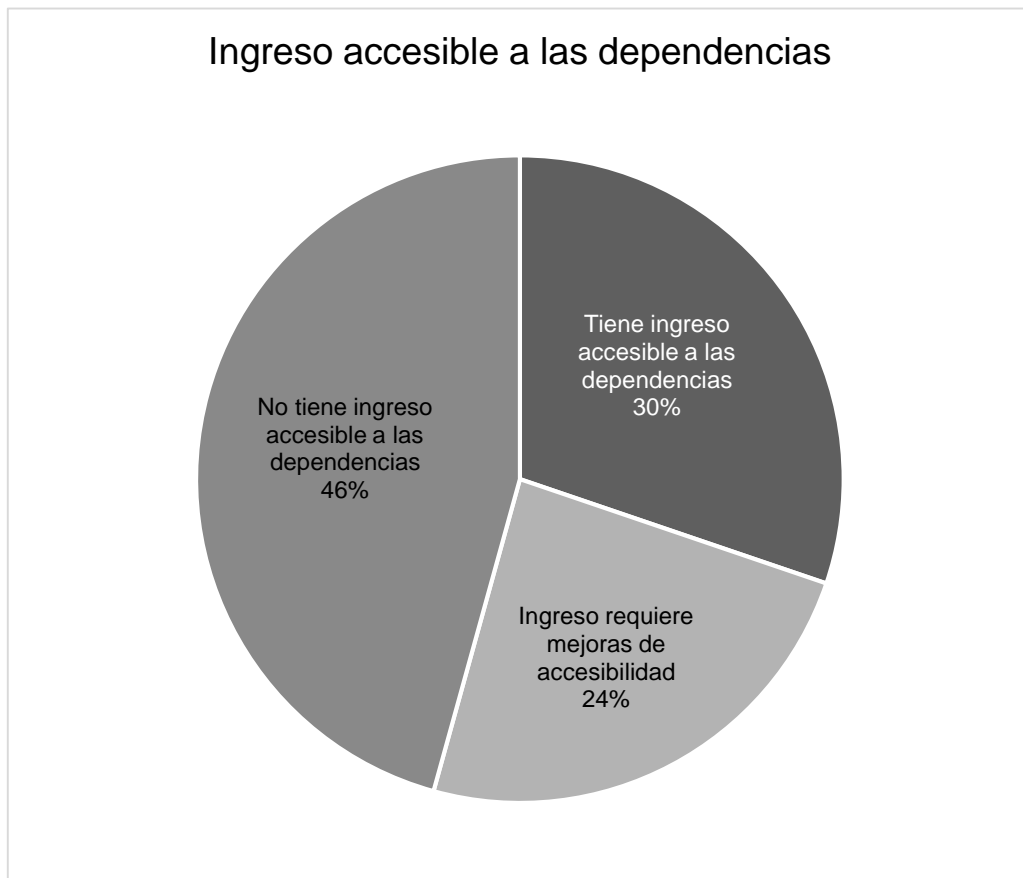
Gráfico 17. Ingreso accesible a las dependencias.

Llamamos ingreso accesible a la posibilidad de acceder a la edificación donde se ubica el servicio público evaluado desde el nivel de la calle. Este aspecto primordial y que reviste la mayor cantidad de denuncias de la sociedad civil, se cumple en un 30% de los casos entre los SSPP evaluados y presenta barreras graves en un 46%.

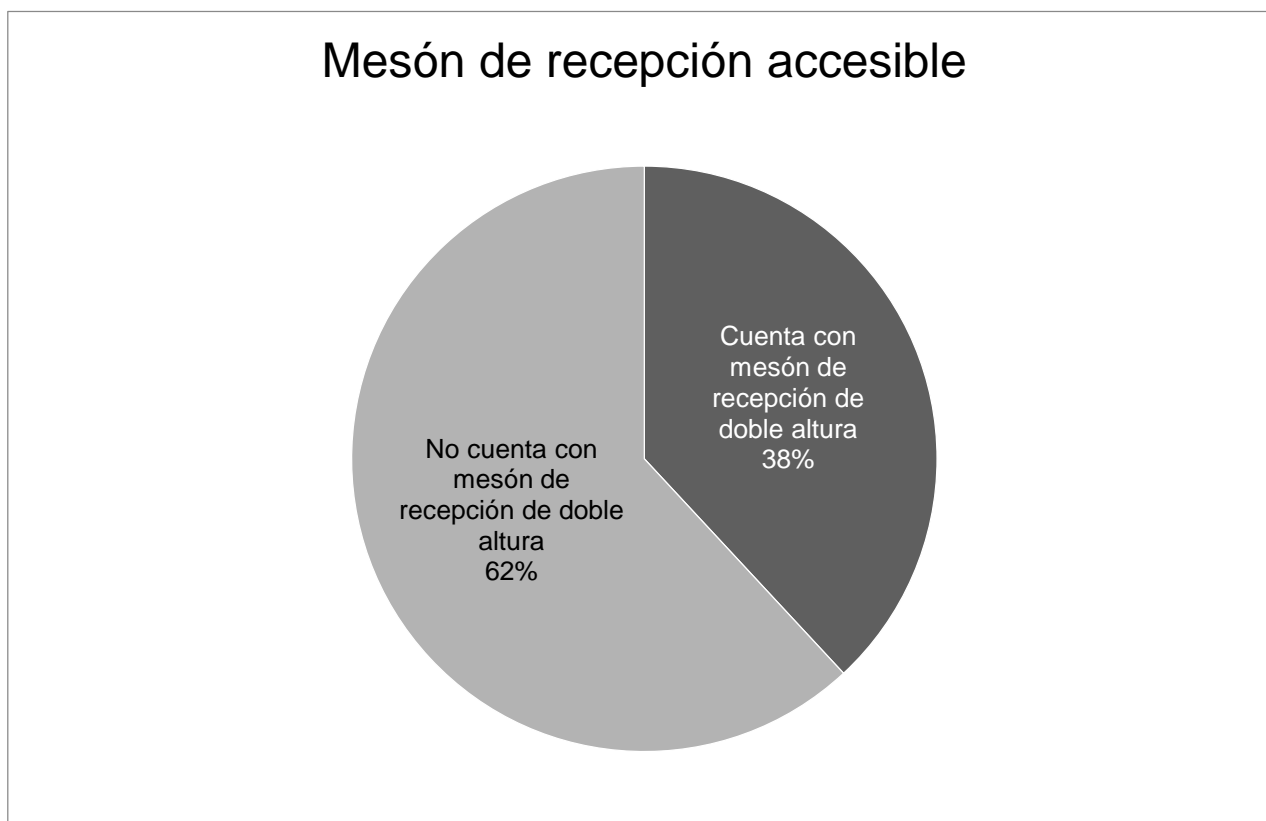
Gráfico 18. Mesón de recepción accesible

Al ingresar, la accesibilidad del mesón de recepción es la primera noción de gestión inclusiva que da una institución, el único mesón que atiende al 100% del público y por esto un aspecto clave en el cumplimiento de la Ley 20.422. Es por esto que, desde la entrada en vigencia del DS 50, el mesón de recepción de todos los servicios de atención a público deben contar al menos con una parte de su superficie con altura baja. Desde entonces, el 38% de los SSPP evaluados cumpliría este aspecto.

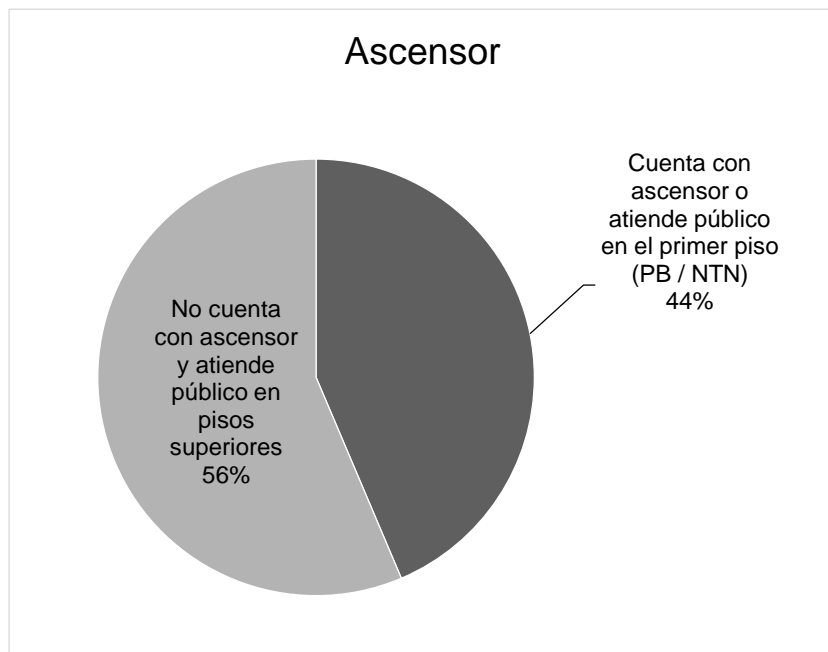
Gráfico 19. Existencia de ascensor.

Consideramos para este estudio que una ruta interior de las oficinas al menos 80% libre de barreras se considera accesible; esto implica desde evitar estrechamientos al ancho mínimo indicado en la OGUC, hasta contar con ascensor según se requiera.

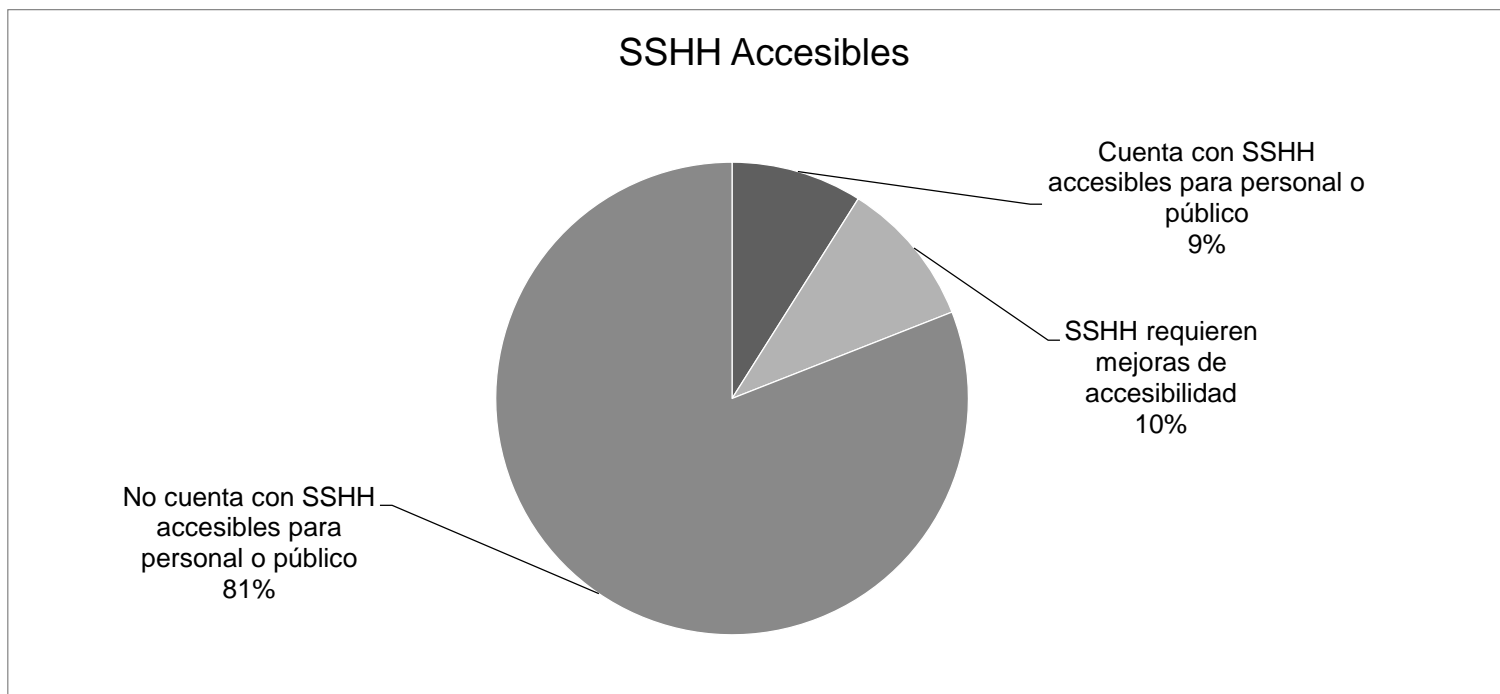
Gráfico 21. Servicios higiénicos accesibles.

Los servicios higiénicos (SSH) son un derecho de los/as trabajadores/as. Considerando la entrada en vigencia de la Ley de Inclusión Laboral, si existe un baño en las oficinas, este debe ser accesible. Cumplen, al menos parcialmente, alrededor de un 20% de los SSPP evaluados en este aspecto. Los indicadores con los que se mide el cumplimiento son los estándares básicos exigidos por el DS 50.
